# ADHAFT

**S**eit Ende April ist der renommierte deutsche Gutachter Franz Christoph Brück zeitweise zu Gast in Wien. Der Anlass seiner Besuche ist nicht erfreulich. Er ist damit beauftragt, die Ursache für die Schäden am Wiener IZD-Tower zu eruieren. Bekanntlich barsten in der Wagramer Straße 19 mehrere Fassadenscheiben und machten eine Sperre des Geländes darunter nötig. »Außerordentlich bedauerlich« findet die ganze Sache Sebastian Greinacher, der von München aus die Geschäfte des Eigentümers Doughty Hanson & Co GmbH leitet. Ihm liegt seit 19. Mai eine erste Stellungnahme des Gutachters vor. Darin werden Spannungen der Fassade als Ursache nahezu ausgeschlossen. »Der Schadensfall am 7. Mai trat in einer besonders spannungsarmen Zone auf. Somit liegt der Schluss nahe, dass es sich um separierte Einzelursachen handelt und nicht um eine das gesamte Objekt betreffende Ursache«, teilt Greinacher mit. Nicht gänzlich ausgeschlossen werden kann Fremdeinwirkung, weshalb auch eine Anzeige gegen unbekannt erstattet wurde.

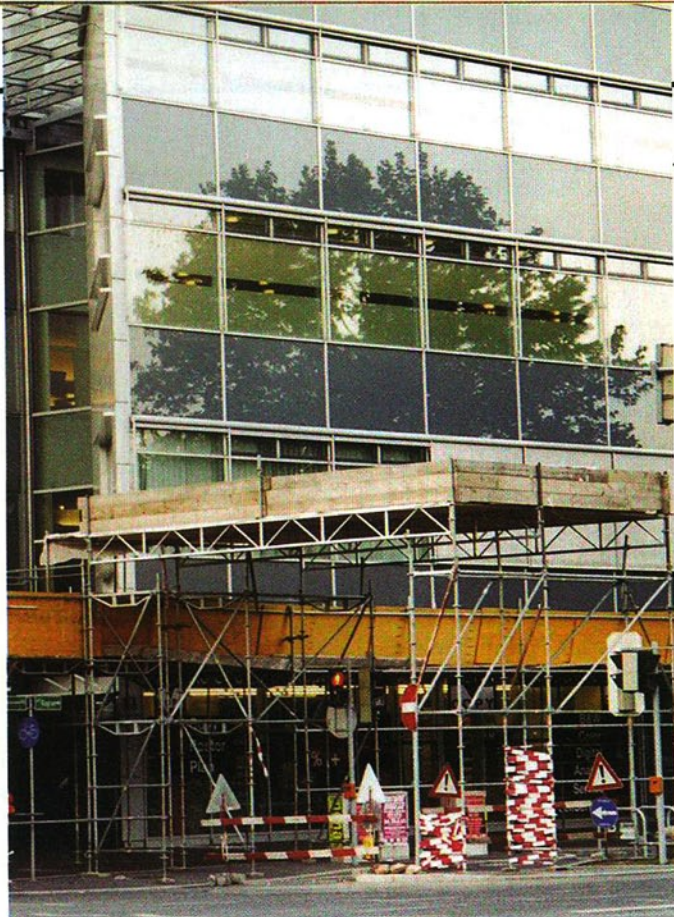
**Barrikaden.** Das Entree des IZD-Towers ist durch eine provisorische Schutzdecke schwer beeinträchtigt.

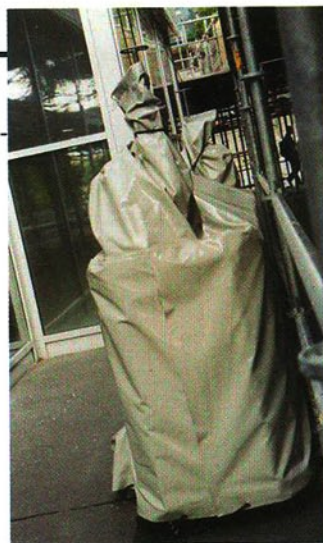
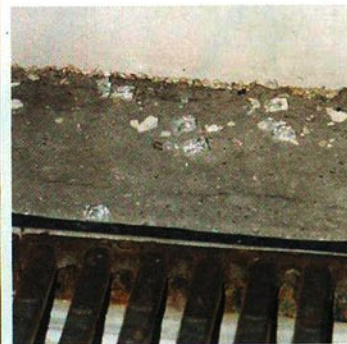
**Spurensuche.** Fahranlage kann wegen Wind nur selten in Betrieb genommen werden. Das erschwert die Schadensanalyse.

Bislang wurden fünf Scheiben identifiziert, bei denen es offenbar Parallelen gibt. Sie liegen verteilt in einer Höhe zwischen vier und 120 Metern Höhe, was den Glauben an ein Steinschleuderattentat eher trübt. Weitere Merkmale sind, dass es sich um Glasteile handelt, die vor einer Brüstung montiert sind, und dass der Bruch zeitverzögert auftritt. Andere an der Fassade aufgetretene Schadensbilder seien, so Greinacher, eher auf Beschädigung während der Montage zurückzuführen. Im Moment werde jede Minute genutzt, um die Ursache zu finden. Das Problem: Die frei hängende Fassadenbefahranlage kann nur bei Windstärken bis maximal 35 Stundenkilometer in Betrieb genommen werden. Und selbst das ist zu viel, wenn ein böiges Lüfterl über die Donau-city bläst. Dazu kommt, dass die Fensterputzkabine selbst →

⇒ als Schadensverursacher noch nicht definitiv ausgeschieden ist. Experten bezweifeln, dass die Fahranlage die Scherben verursacht. »Normalerweise wird eine solche mechanische Belastung im Voraus statisch berechnet«, glaubt ein Eingeweihter. Was vom Gutachter ebenfalls nicht ganz ausgeschlossen wird, ist die Beschädigung durch Eiskörner, da der Turm ja in der Einflugschneise des Airports Schwechat liegt.
